Sensor de carcasa de turbina: EcoCut

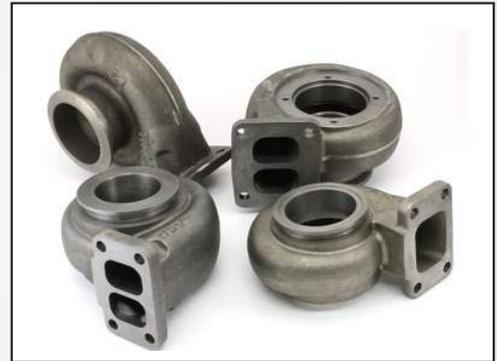
La herramienta **EcoCut** redujo drásticamente el tiempo de ciclo y también eliminó tres herramientas en el proceso de producción.

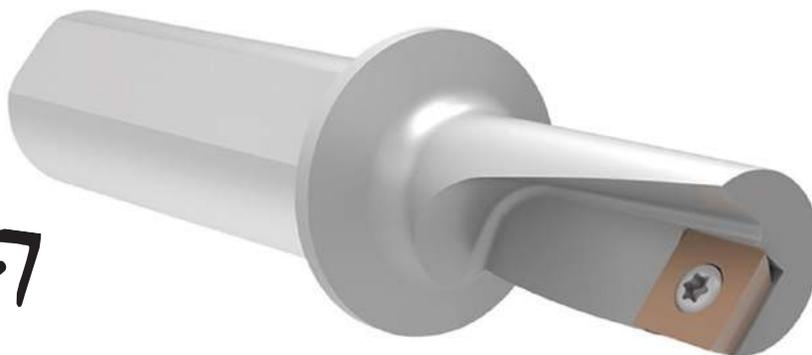
► EcoCut
XCNT 060202 EN Grado CM40
EC12R-3.0D 06 H-E

Disminución del tiempo de ciclo en el 92%
